INFORME COLECTIVO

Parque Infantil de El Llano

Marzo de 2026

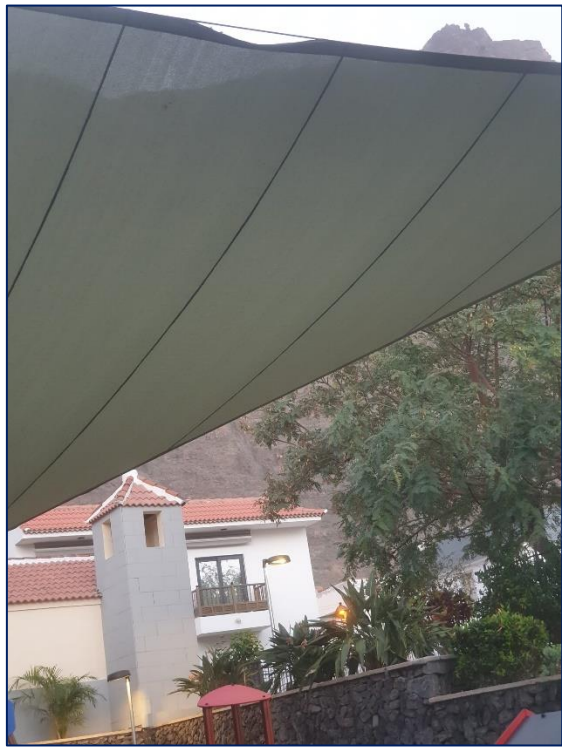
El toldo de lona instalado en el parque presenta un descosido visible que compromete tanto su funcionalidad como su estética. Un toldo en mal estado no solo resulta antiestético e incompatible con la imagen de un espacio público bien mantenido, sino que puede suponer un riesgo si el deterioro avanza y ocasiona un rasgado o desprendimiento de la lona, especialmente en condiciones de viento.

Lona descosida de arnés.

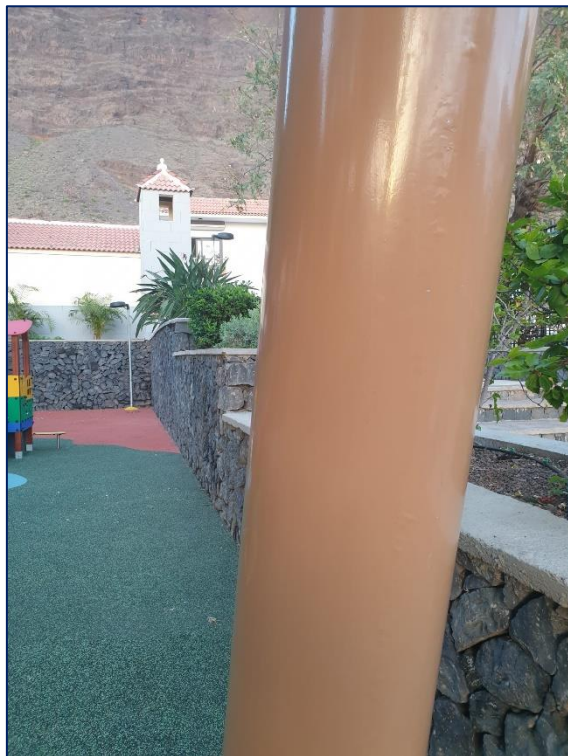
En el sector sur del parque, junto a las jardineras, y en la zona del rocódromo, se ha identificado la ausencia de barreras o vallas de seguridad que prevengan caídas accidentales. Esta situación representa un riesgo real, especialmente para los niños de menor edad que, por su naturaleza exploratoria y su menor percepción del peligro, pueden acercarse peligrosamente a los desniveles sin ser conscientes del riesgo que corren.

Ausencia de vallado de protección anticaídas.

La instalación de protecciones físicas adecuadas en estas zonas es una medida básica de seguridad que no debería demorarse, al tratarse de una obligación de la administración gestora en materia de prevención de accidentes en espacios públicos de uso infantil.

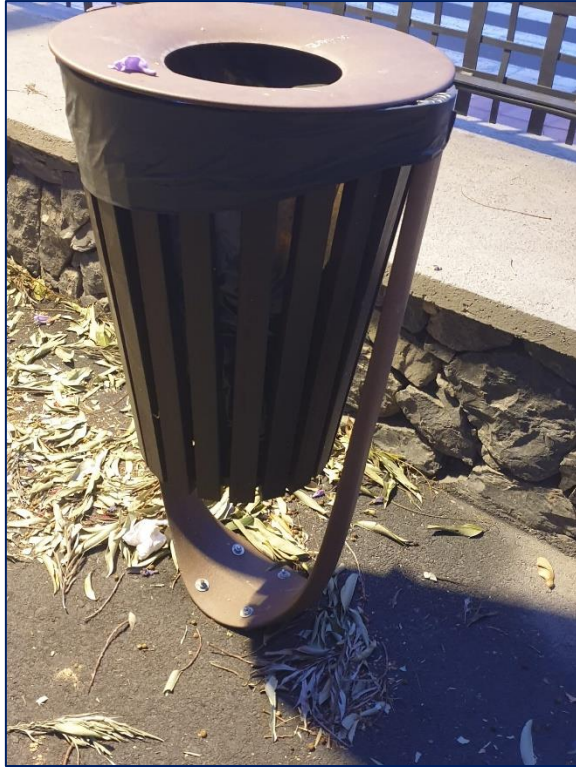
Las papeleras instaladas en el parque no contemplan la separación de residuos, lo que supone una oportunidad perdida para fomentar hábitos de reciclaje desde la infancia. En un contexto donde la educación ambiental forma parte del currículo escolar y donde el compromiso municipal con la sostenibilidad debe ser una prioridad, la ausencia de contenedores diferenciados para papel, envases y residuos orgánicos envía un mensaje contradictorio a la ciudadanía.

Papeleras que no promueven separación de residuos.

El parque infantil es, por excelencia, un espacio educativo no formal. Incorporar papeleras de reciclaje con colores e indicaciones visuales claras es una medida sencilla, económica y de alto impacto pedagógico que contribuiría a normalizar la separación de residuos como un hábito cotidiano desde edades tempranas.

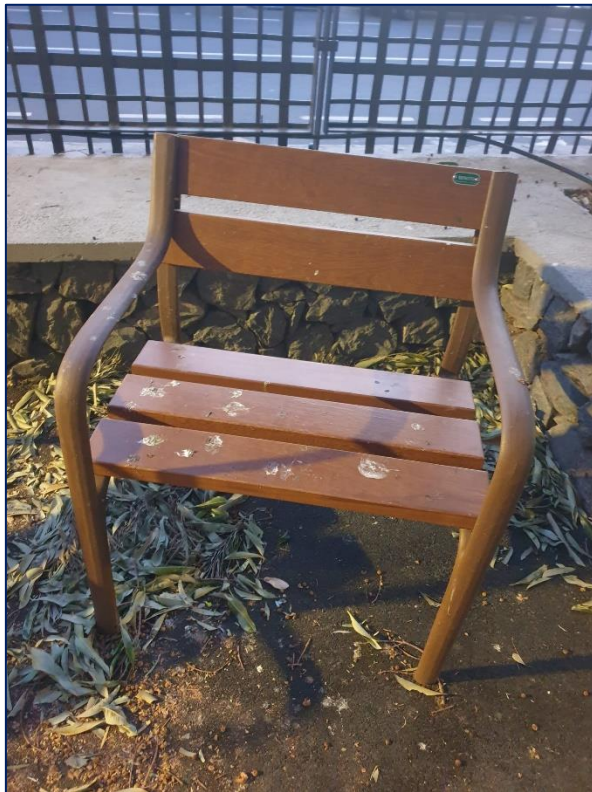
Se ha identificado un banco de madera situado directamente bajo un posadero habitual de tórtolas, lo que ha provocado la acumulación de excrementos de aves en el asiento. Esta situación, además de resultar desagradable e intimidante para los usuarios, plantea un problema de higiene real: los excrementos de aves pueden contener patógenos y bacterias potencialmente dañinas para la salud humana, especialmente en el contexto de un espacio de uso infantil.

Banco individual con deyecciones de tórtolas por mala ubicación.

La solución puede abordarse desde varias vías: el traslado del banco a una ubicación alternativa, la instalación de sistemas disuasorios para las aves en el posadero, o la programación de una limpieza y desinfección periódica más frecuente en esa zona concreta.

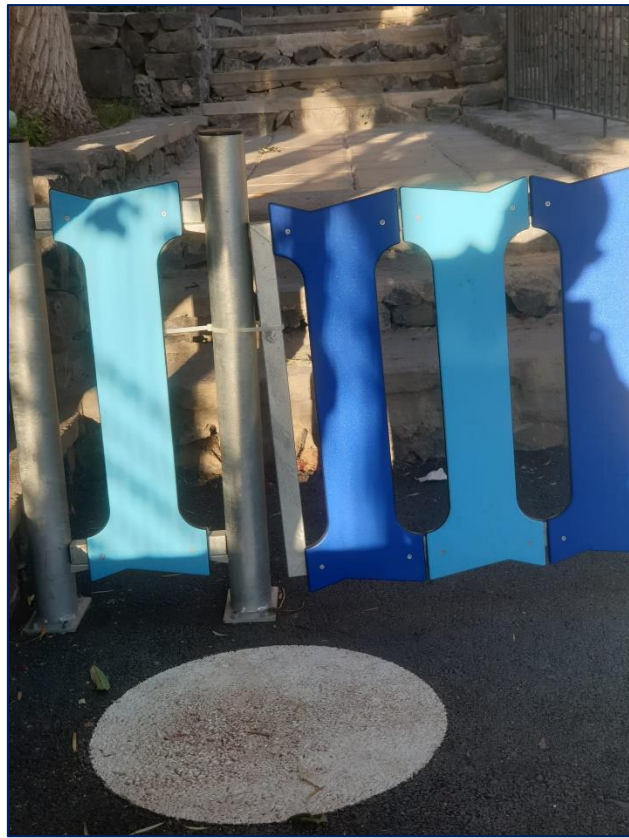
Elementos dañados.

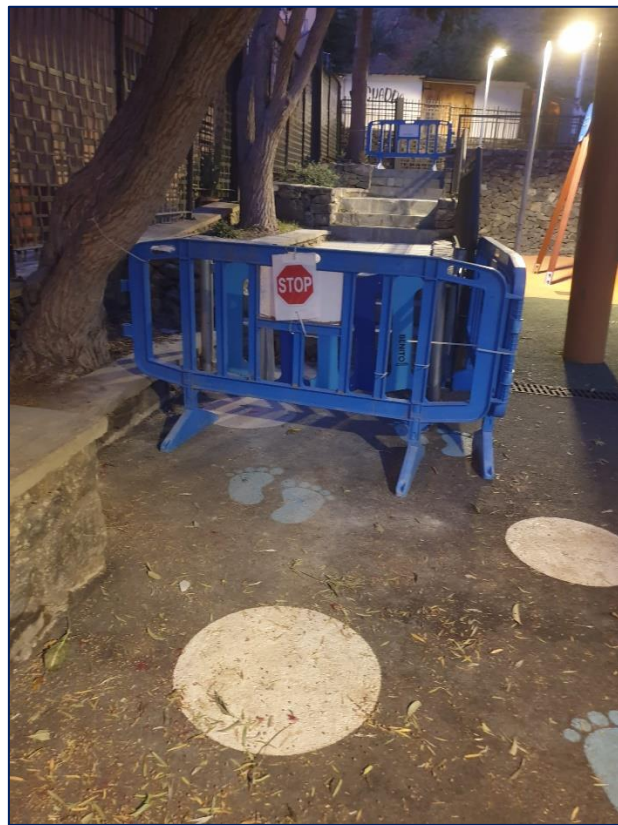
Se han observado irregularidades en la construcción de algunos muros y escalones del parque que evidencian una ejecución incorrecta o un deterioro prematuro. Los acabados mal ejecutados en superficies de paso suponen un riesgo de tropiezos y caídas para los usuarios, y deterioran la imagen general del espacio. Además de los riesgos de seguridad, estas deficiencias en la construcción pueden generar problemas estructurales a medio plazo si no son atendidas mediante una intervención de reparación adecuada.

Realización de obras con personal propio por mala ejecución de las obras proyectadas.

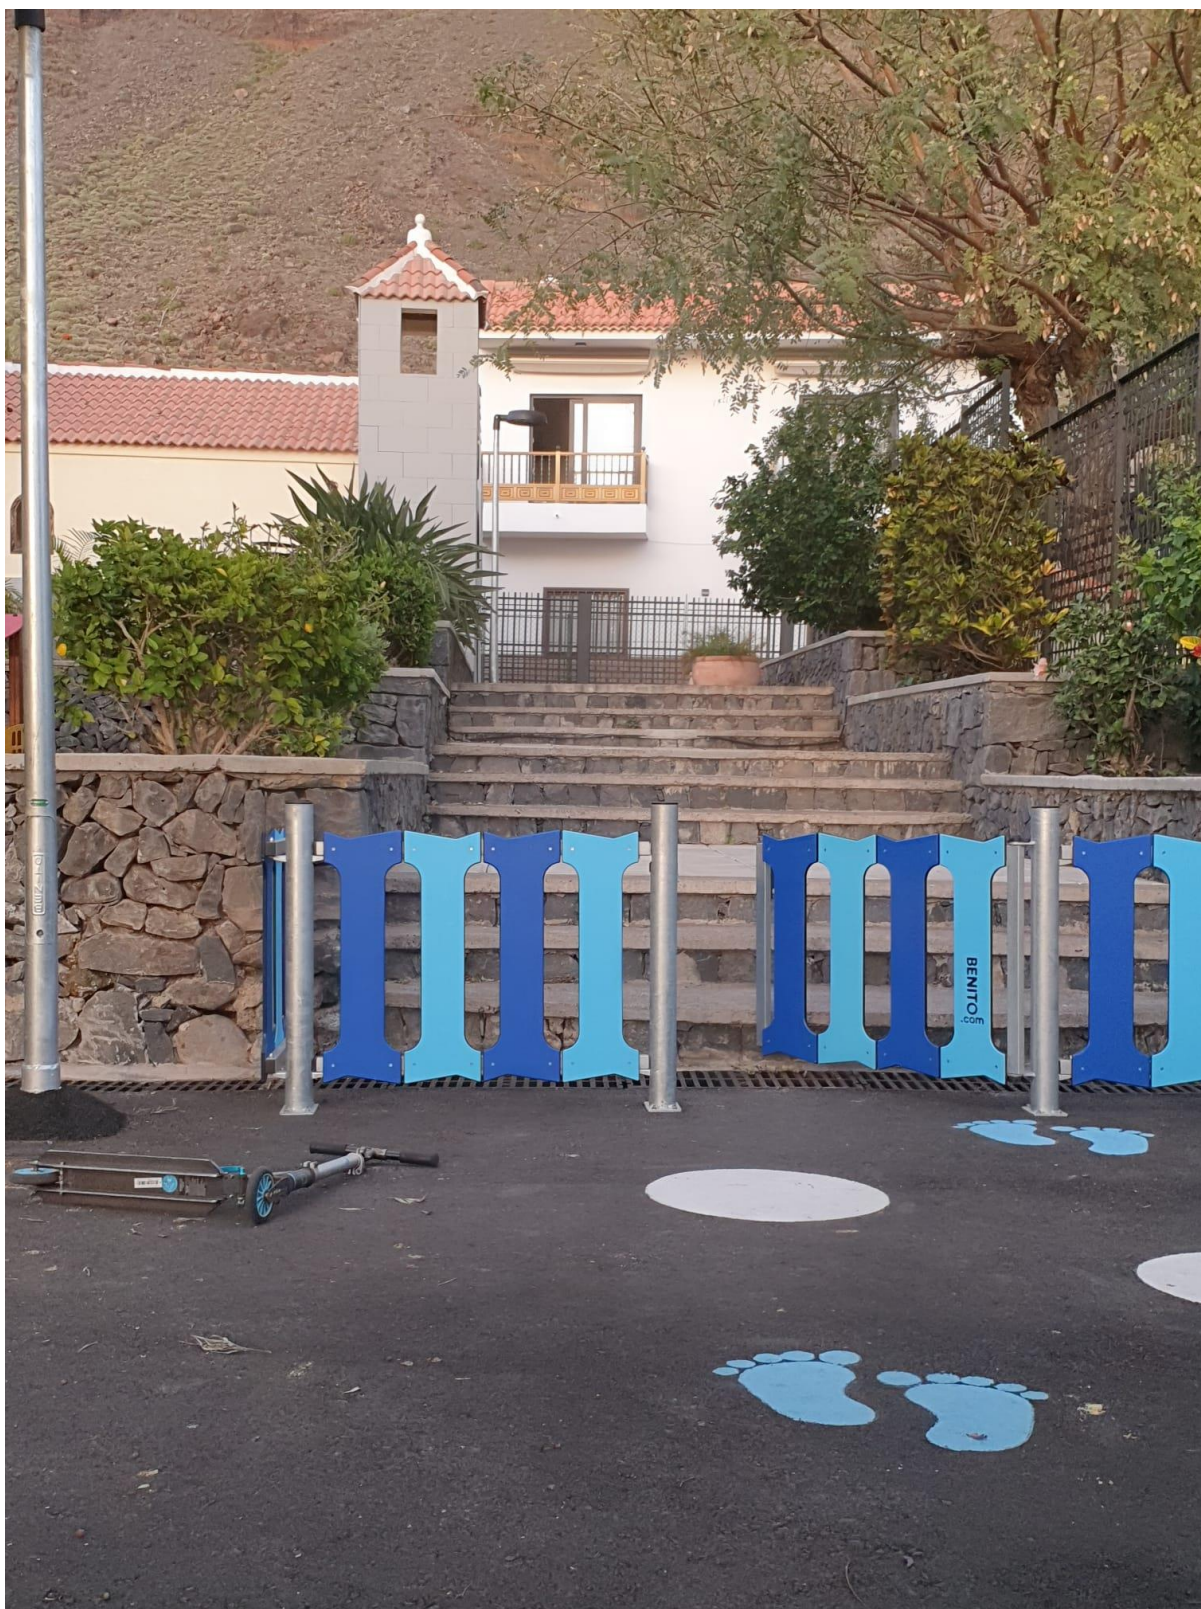
Zona de escaleras que podría aprovecharse para hacer una minicancha.

El espacio de escaleras situado en la zona sur del parque presenta unas condiciones geométricas y de emplazamiento que lo hacen susceptible de ser transformado en una pequeña cancha polideportiva cerrada o semi-cerrada para la práctica de fútbol sala y baloncesto. Este tipo de instalación, conocida popularmente como 'minicancha', respondería a una demanda real y constatada: la práctica de juegos con pelota, que actualmente se realiza de forma incontrolada en zonas no habilitadas del parque, generando conflictos y riesgos.

Dotar al parque de una zona específica para deportes de pelota resolvería simultáneamente el problema de la práctica no reglamentada en las zonas infantiles y ofrecería a los jóvenes un espacio propio y adecuado para su actividad física. La minicancha cerrada, además, generaría una oferta de ocio activo para el grupo de edad de entre 8 y 16 años, habitualmente el más desatendido en los parques infantiles convencionales.

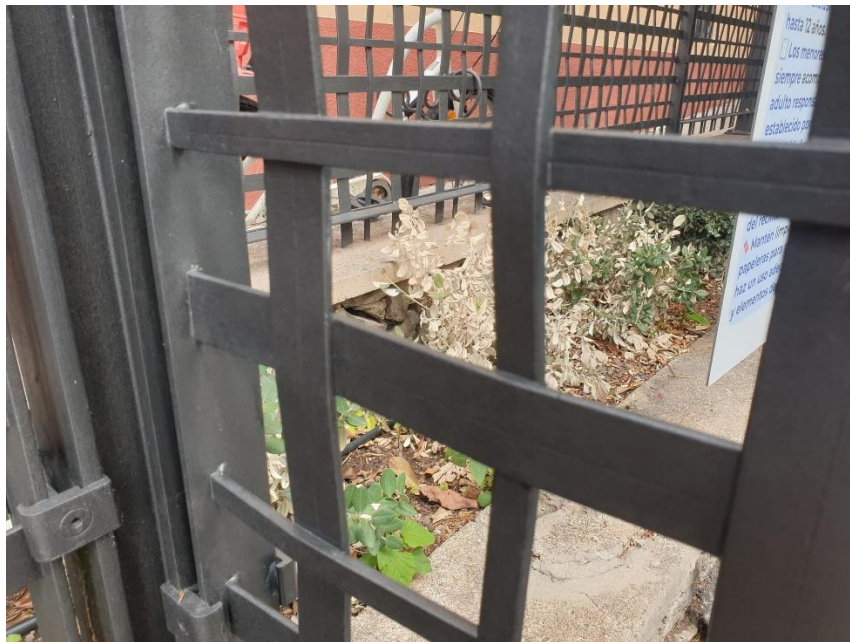
Actualmente hay jardineras y parterres dentro del parque donde las plantas muestran evidentes síntomas de riegos inadecuados, y en general, todas las zonas ajardinadas muestran un cuidado insuficiente.

Plantas secas y en muy mal estado en jardinera interior del parque.

El mantenimiento periódico y técnico de las zonas ajardinadas es, invariablemente, más económico y eficiente que la gestión de las consecuencias del abandono. Cuidar el jardín de un parque infantil es cuidar el parque entero. Es una responsabilidad que se ejerce hacia los niños que juegan en él, hacia las familias que los acompañan, hacia el entorno que lo habita y hacia el ecosistema urbano del que forma parte. No existe un parque infantil verdaderamente bueno con un jardín descuidado. El verde vivo requiere atención viva: constante, técnica y comprometida. Por eso se propone fijar un programa de riegos y mantenimiento que evite el deterioro que se observa actualmente a pocos meses de la inauguración (con la remoción de muchas zonas ajardinadas) del parque infantil de El Llano.
